# 液体ロケット燃焼器損傷模擬試験用供試体の 試験前残留ひずみ評価

Pre-test evaluation of residual strain distribution with a specimen for a cyclic thermal shock test simulating thermal strain condition of a liquid rocket combustion chamber wall

利用者 森谷 信一<sup>1)</sup>、升岡 正<sup>1)</sup>、鈴木 裕士<sup>2)</sup>、秋田 貢一<sup>2)</sup>  
Shinichi Moriya, Tadashi Masuoka, Hiroshi Suzuki, Koichi Akita

所属 1)宇宙航空研究開発機構、2)原子力機構

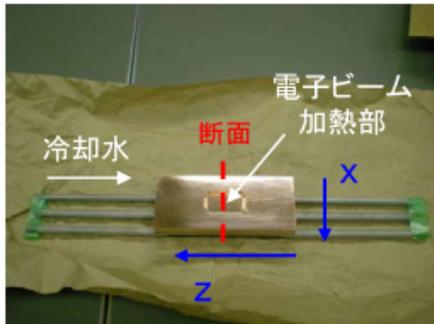
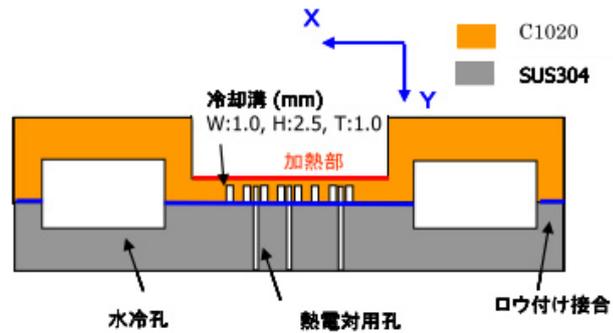
図1 高熱負荷加熱用供試体

残留ひずみ計測に使用した高熱負荷加熱用供試体の概要を図1に示す。試験片は電子ビーム加熱部および冷却溝を有する無酸素銅材(C1020)と銅材の熱膨張を拘束することを目的としたステンレス材(SUS304)で構成され、両者はろう付けにより接合されている。内部の構造は、幅1mm、高さ2.5mmの冷却溝(計8本)が間隔1mmで並び精細な構造となっている。供試体の両サイドは冷却孔により供試体全体を冷却する構造となっている。ひずみ計測試験はRESAにおいて実施された。試験の様子を写真を図2に示す。供試体は3軸方向可動のゴニオメータおよび回転テーブル上に設置され、任意の検査領域の位置決めが可能となっている。試験はまず、供試体内部の冷却溝の位置確認を目的とした溝位置確認試験を実施し、その後冷却溝位置データを元にした試験片内壁のひずみ計測試験を実施した。溝位置確認試験では、中性子ビームを加熱部に対し垂直に8本の溝を横切るようにX軸方向にスライドさせながら照射し、中性子の透過量を計測することで溝8本の位置確認を実施した。ひずみ計測試験では、変形が最も厳しくなる冷却溝リガメント部中央のX方向のひずみについて、溝およびZ方向の位相を変えた複数点を計測した。回折角は $\langle 220 \rangle$ 、測定時間は各点120分とし、 $\pm 5^\circ$ の揺動を与えて計測を行った。

(a) 供試体写真

(b) 冷却溝部断面構造

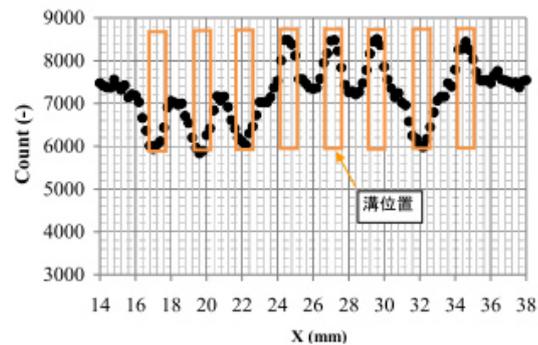
図3 溝位置確認試験時の中性子透過量の変化 (Z=10 mm)

図3に溝位置確認試験時の中性子透過量の変化を計測した結果を示す。計測は供試体中央(Z=0mm)に対し10mm上方の位置で実施した。計測の結果、透過量のピークが8つ規則的に並び、間隔もほぼ2mmになっていることから、ピークの位置が溝に対応しているものと思われる。しかし、溝の位相では中性子の透過パス中の銅材の量が小さいことから中性子透過量自体は増加するはずであり、図3における減少ピークを示すデータと傾向として一致しない。これらの原因を調査するために、ひずみ計測試験後に超音波検査を実施した。検査の結果を図4に示す。検査の結果、冷却溝を認識できない部分が存在することが明らかとなり、冷却溝の内数本にろう材が詰まっていることが判明した。Xスキャンの位置を超音波検査の結果と比較すると、1,2,3,7本目で冷却溝がろう材で詰まっており、これは図3の結果に対応している。よって、中性子がろう材(銀ろう)を透過することにより、透過量の減少ピークを示したものと予測される。

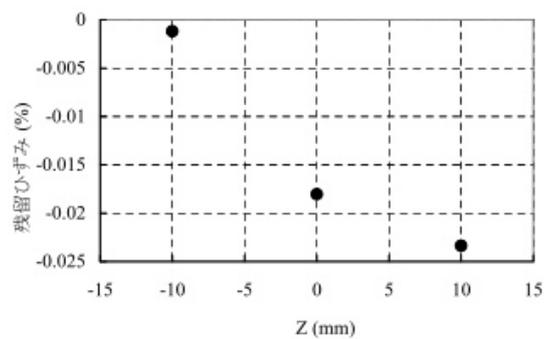
図5 残留ひずみ測定結果

溝位置確認試験の結果を元に、冷却溝リガメント部中央のX方向のひずみについて、溝およびZ方向の位相を変えた複数点を計測した。しかし試験の結果、回折ピークや半価幅が小さいためにデータとして利用できないものが複数点あった。これは、供試体内の無酸素銅において、結晶粒がろう付け時の熱処理(900°C)により粗大化したことが原因と考えられる。よって、計測した複数点の内仕様可能なデータについて、Z方向位相(Z=-10, 0, 10mm)ごとにカウント数を足し合わせて各位相の平均的なひずみ値を計算した。結果を図5に示す。Z方向のすべての位相で-0.001~-0.025%の圧縮ひずみとなった。

溝位置確認試験の結果、ろう材の詰まりがデータに反映されたものの本供試体に対する溝位置確認手法の妥当性は確認された。ひずみ計測試験の結果、供試体内の無酸素銅材の結晶粒粗大化によりデータとして利用できないものが複数点あった。これらの結果は今後、供試体の材料選定および製作手法に反映する。Z方向位相ごとの平均化したひずみ値は-0.001~-0.025%の圧縮ひずみとなり、非常に小さい値であった。
