被害状況と復旧状況（2011年5月24日現在）

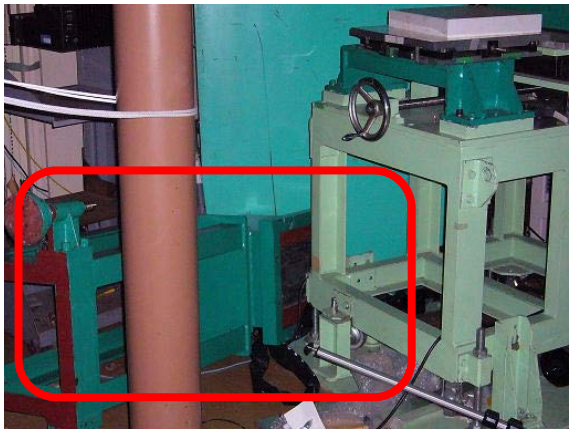
① 遮蔽板およびビームストッパーの転倒により、シャッター制御ケーブル損傷

ビームストッパー転倒

ビームストッパー
（転倒処置実施済）

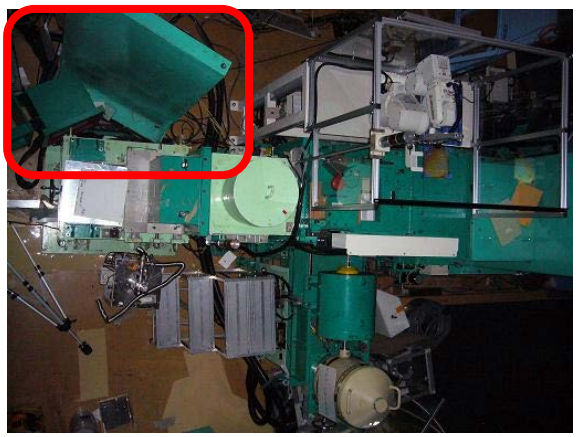
ビームシャッター＆インターロックケーブル損傷
（業者手配中）

③ 上記損傷につきまして、関連業者に復旧作業を手配中です。

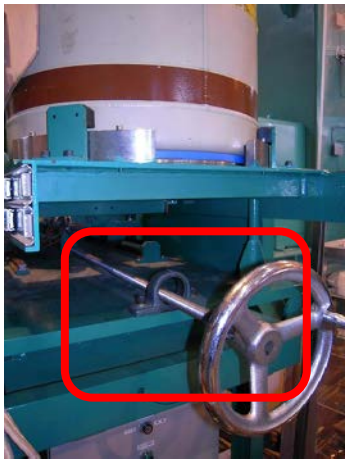
② Ge検出器用架台損傷

検出器架台移動用ハンドル軸＆軸受損傷（業者手配中）

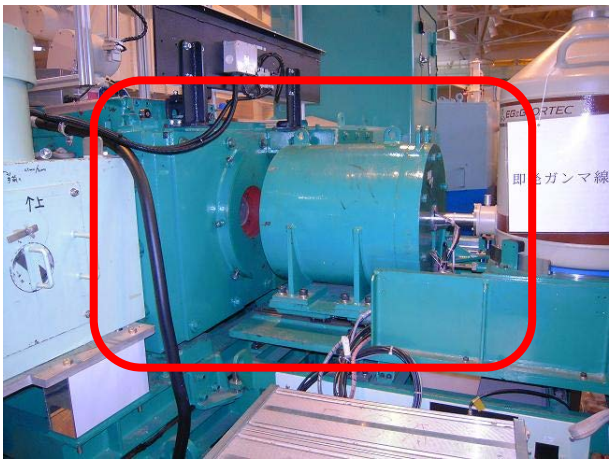
検出器ズレ（業者手配中）
